#### dena-Kongress 2017

## Energiewende vs. Baukultur?

Wie Altbaufenster effizient werden und stilsicher bleiben

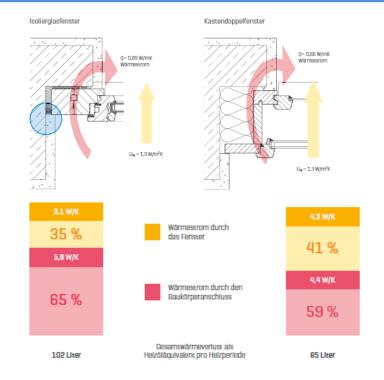
#### **Beispiel**

Typisches Kastenfenster im Altbaubestand

Fensterfläche  $A_F = 2,4 \text{ m}^2$ Baukörperanschluss  $I_{BK} = 6,7 \text{ m}$
